COMUNICAZIONE CRITICITA' LOC. SAN VITO

Oggetto: Evoluzione dello stato di criticità idrogeologica nella Loc. San Vito in Comune di Nembro.

Esito sopralluogo ed urgenza di procedere ai lavori

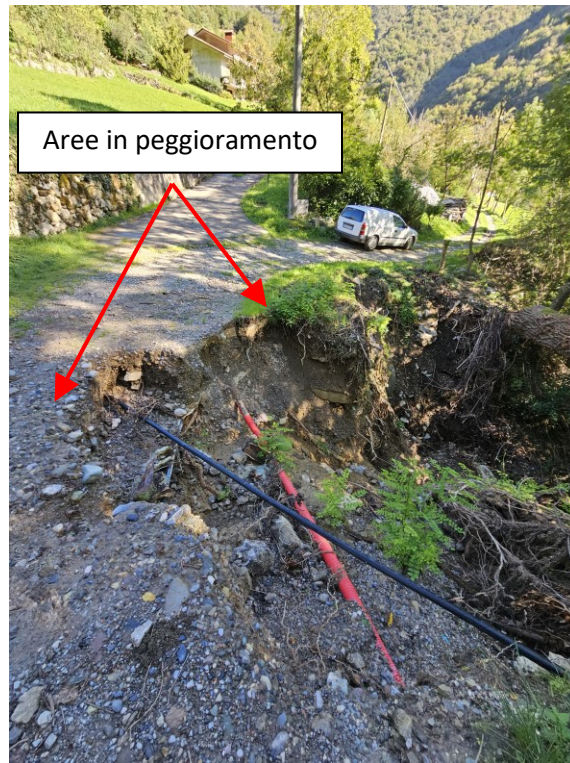
In tale sede, gli Scriventi hanno rilevato l'effettivo peggioramento delle condizioni del fenomeno franoso in atto. Il dissesto a causa della sua continua evoluzione comporta un elevato grado di criticità per la pubblica sicurezza.

Infatti, l'evento coinvolge una buona porzione della sede stradale, molto stretta in quel punto, con il potenziale rischio di isolamento di case di civile abitazione poste più a monte.

Alla luce di ciò, si invita l'Amministrazione Comunale di Nembro e l'Ufficio Tecnico a procedere il più celermente possibile alla messa in opera degli interventi di regimazione idraulica del reticolo idrico così come descritti all'interno degli elaborati tecnici redatti dagli scriventi, anche ricorrendo alle procedure di somma urgenza a tutela della pubblica incolumità.
